# Visão Clínica

## Restauração Adesiva Cerâmica: uma Solução Estética e Conservadora no Manejo da Hipoplasia de Esmalte

Júnio S. Almeida e Silva

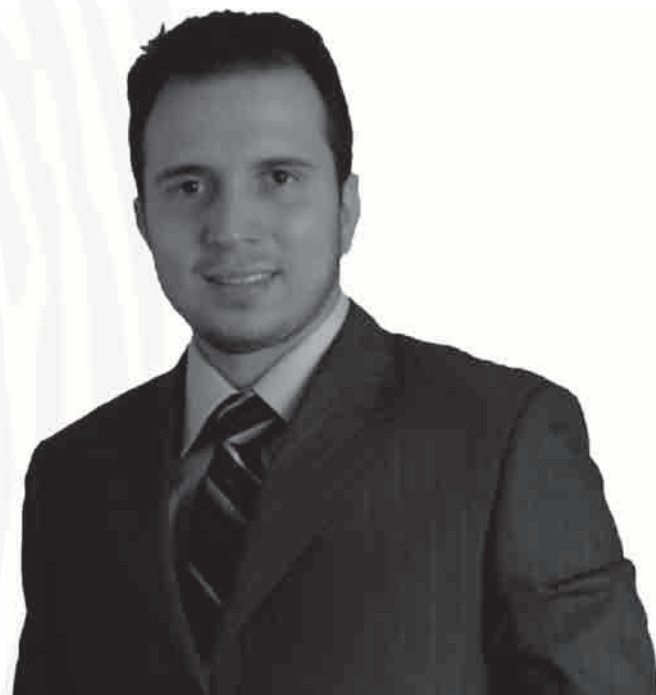
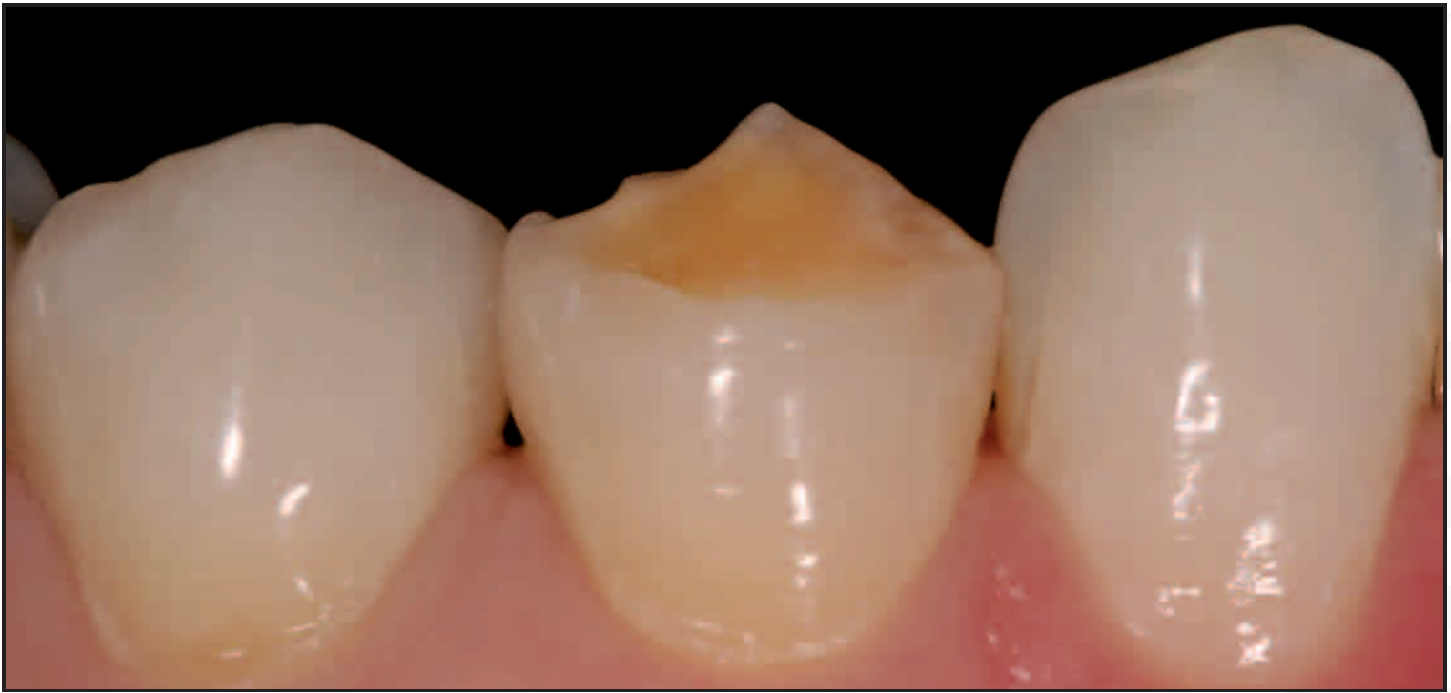
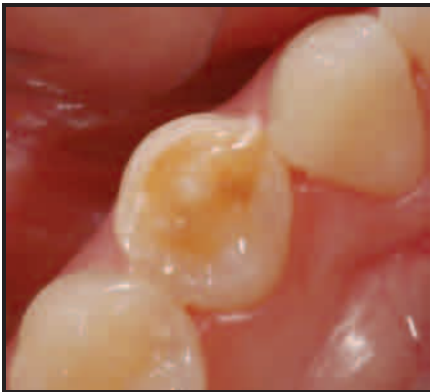
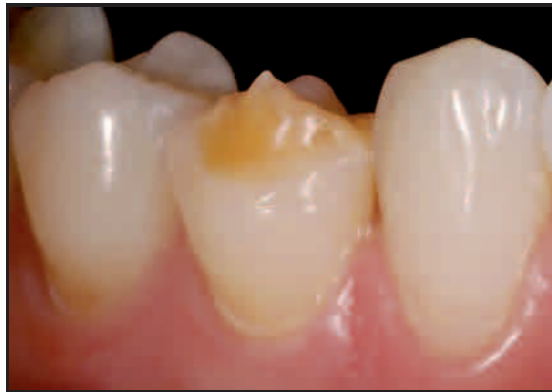
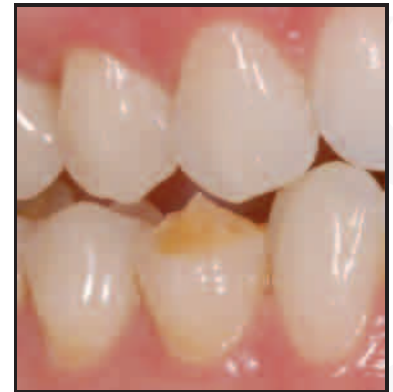
No caso clínico selecionado, por razões estéticas, foi realizada a restauração do dente 44, que foi acometido pela hipoplasia de esmalte. O dente apresentava a face oclusal e o terço oclusal da face vestibular com aspecto disforme e amarelado.

Figura 1, 2, 3 e 4: Por diferentes ângulos, a hipoplasia de esmalte manifestada no dente 44. Observe o aspecto disforme e amarelado da face oclusal e terço oclusal da face vestibular.

Uma restauração adesiva cerâmica foi a técnica de escolha, devido ao tamanho e à localização da área a ser restaurada, à presença de grande quantidade de esmalte como substrato para adesão e à estética promovida por esse material restaurador.

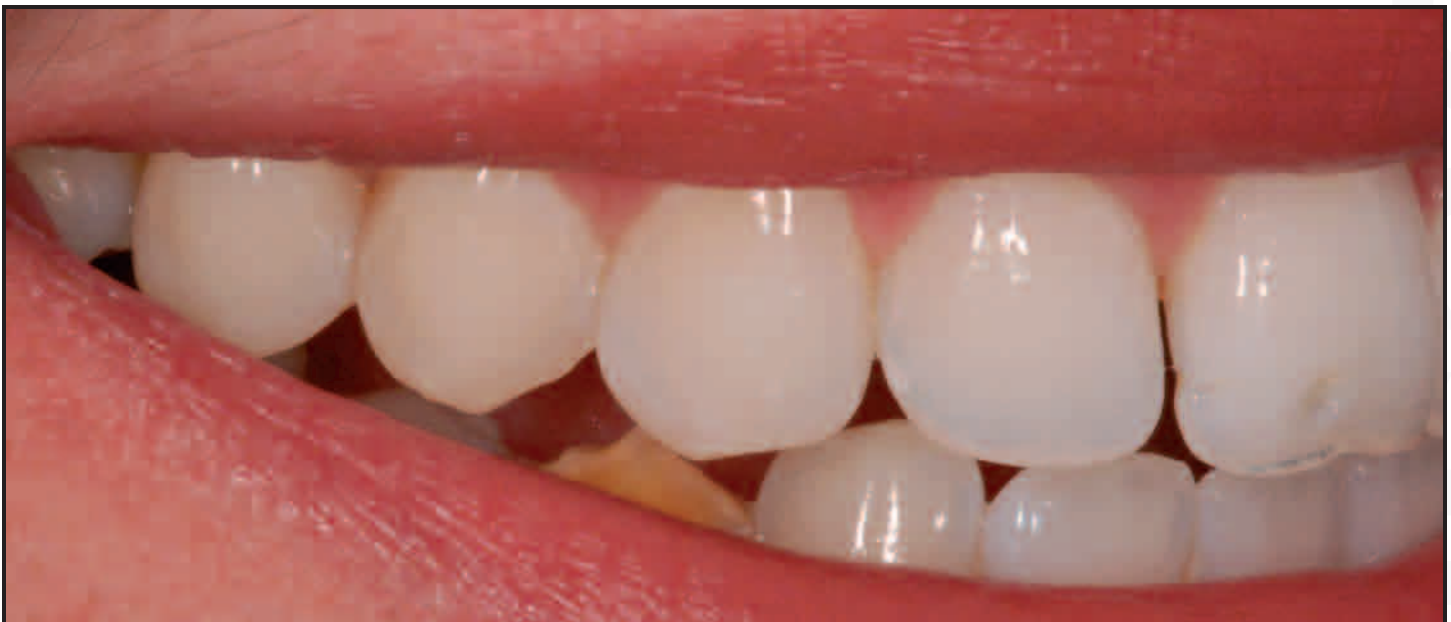
Figura 5: Paciente sorrindo. Note o aspecto antiestético promovido pela hipoplasia de esmalte do dente 44.

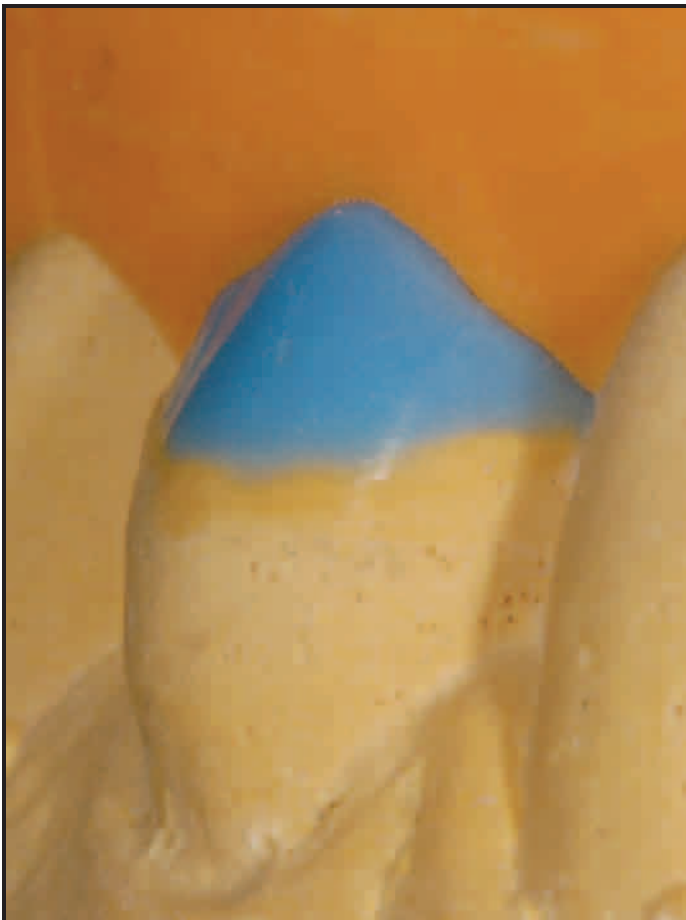
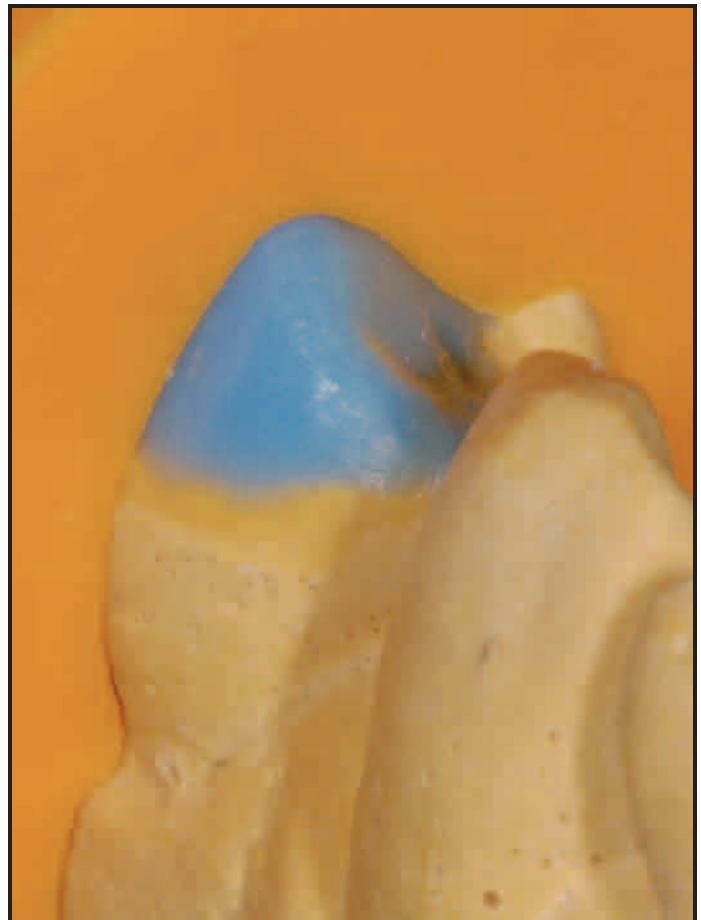
Figura 10, 11 e 12: Guias de orientação do preparo após os cortes transversal e horizontal. A confecção dessas guias a partir do enceramento possibilita que o desgaste (preparo) da estrutura dental seja somente o necessário para a confecção da peça cerâmica.

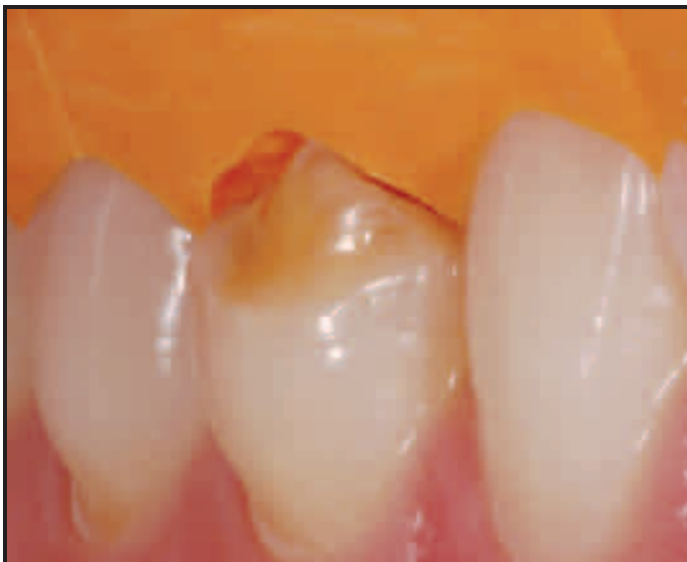
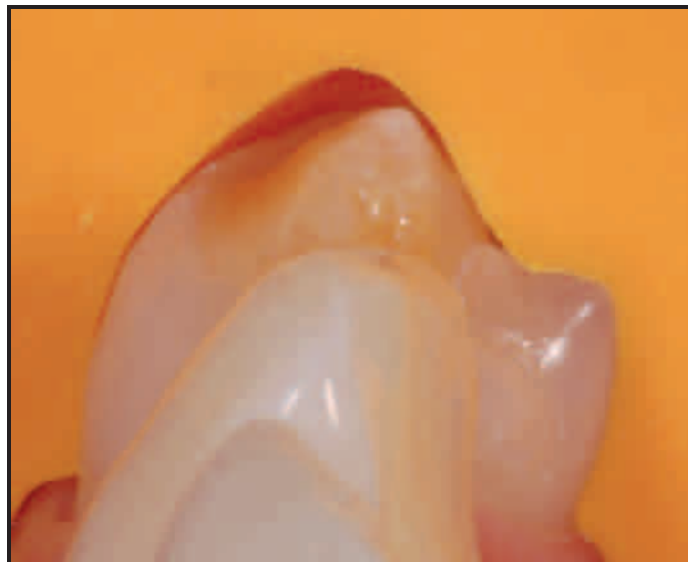
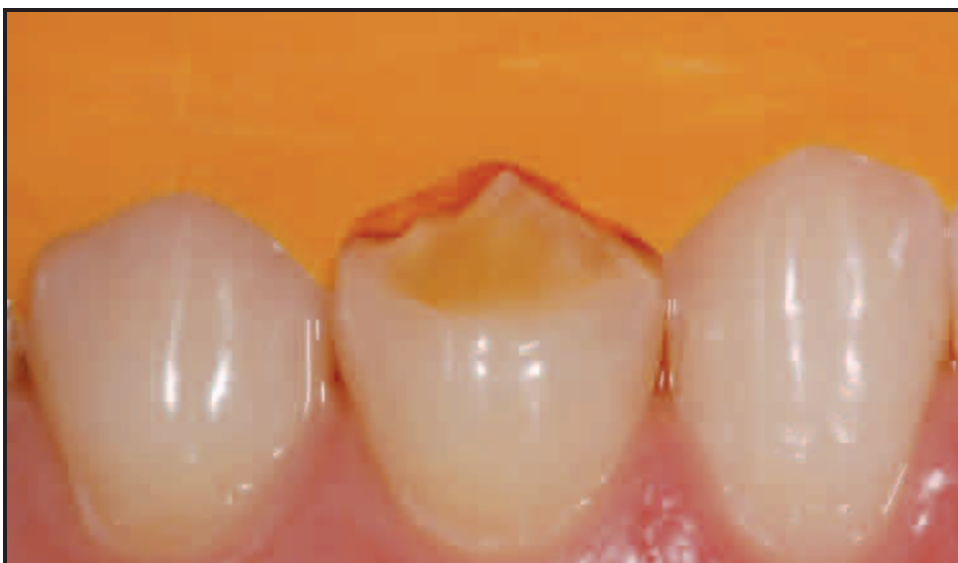
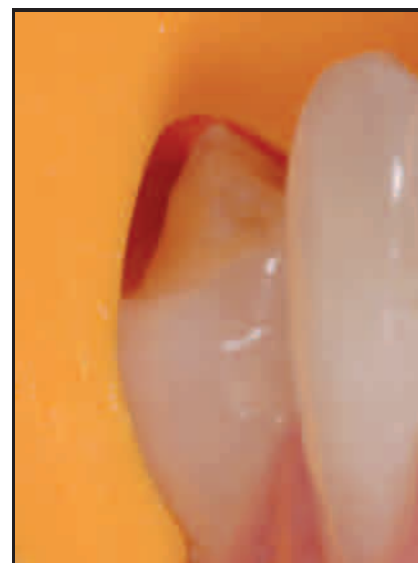
Figura 13, 14, 15 e 16: Por diferentes ângulos, guias de orientação do preparo posicionadas no dente a ser preparado.

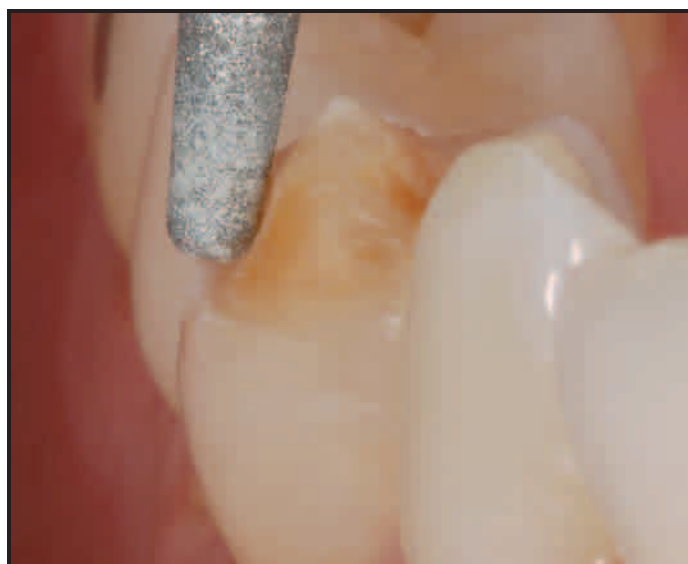
Figura 17 e 18: Ponta diamantada #0, 3131F (Microdont, Brasil) é posicionada paralelamente ao longo eixo do dente, para definição da caixa oclusal do preparo.

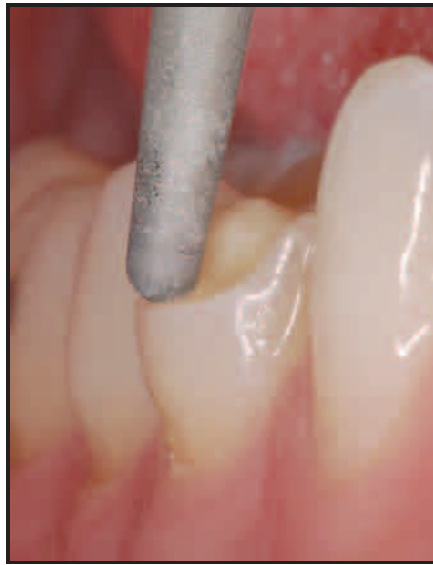
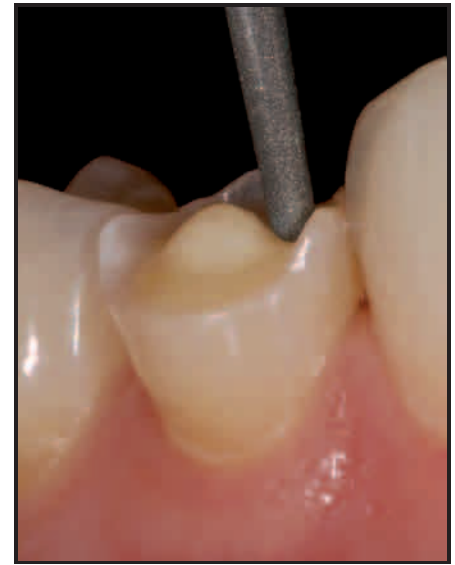
Figura 19, 20 e 21: Por diferentes ângulos e posições, ponta diamantada 4137FF (Microdont, Brasil) é posicionada paralelamente ao longo eixo do dente, com a finalidade de dar lisura ao preparo.

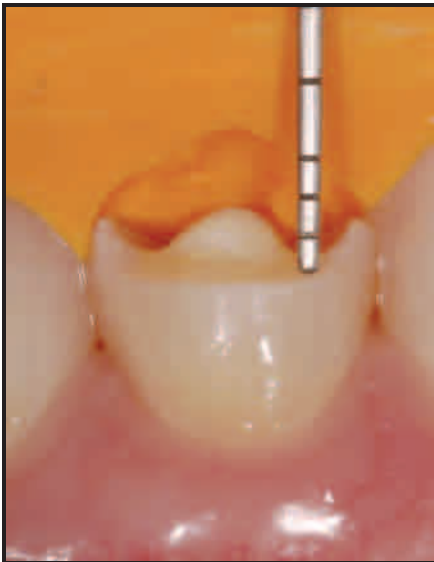
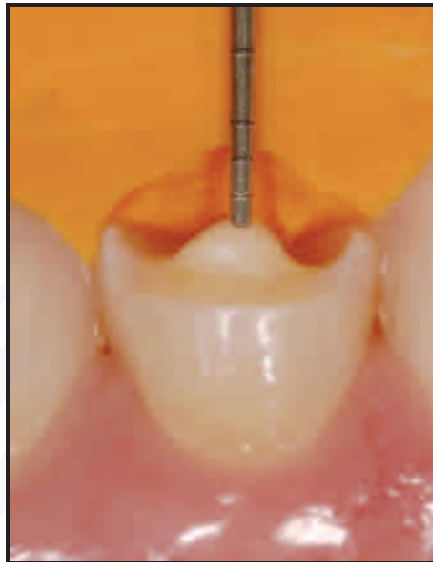
Figura 22, 23 e 24: Posicionamento da guia de orientação (corte transversal) no dente preparado para aferição da profundidade do preparo nos sentidos mesial, médio e distal, respectivamente.

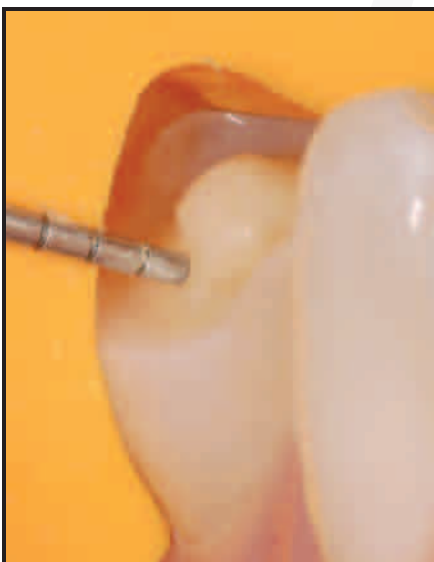
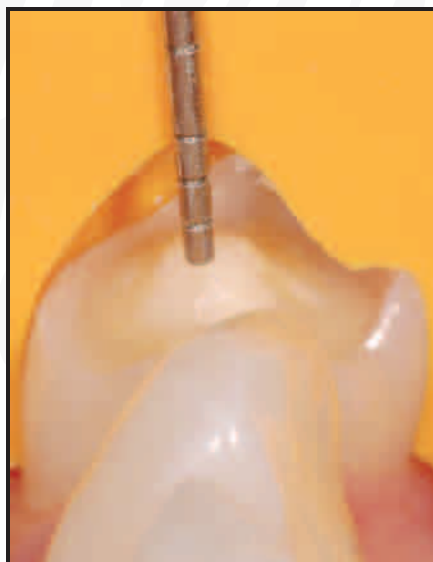
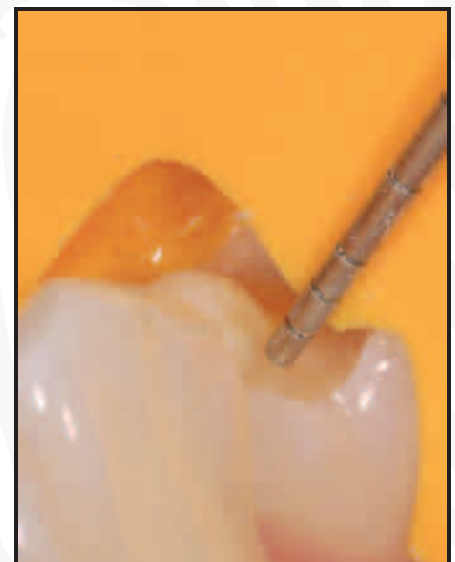
Figura 25, 26 e 27: Posicionamento da guia de orientação (corte longitudinal) no dente preparado para aferição da profundidade do preparo nos sentidos vestibular, oclusal e lingual, respectivamente.

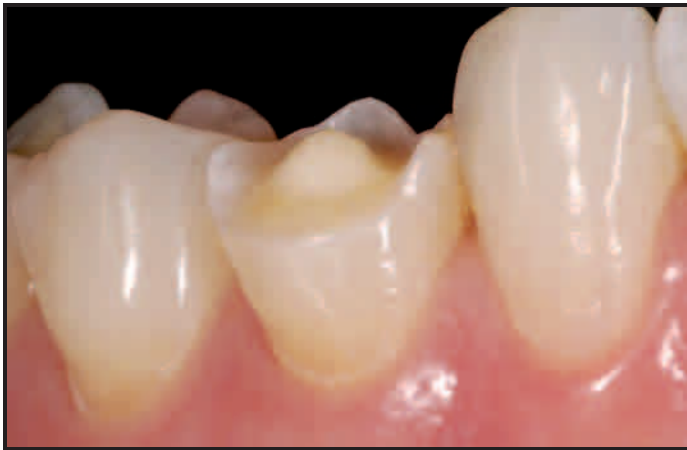
Figura 28: Preparo realizado.

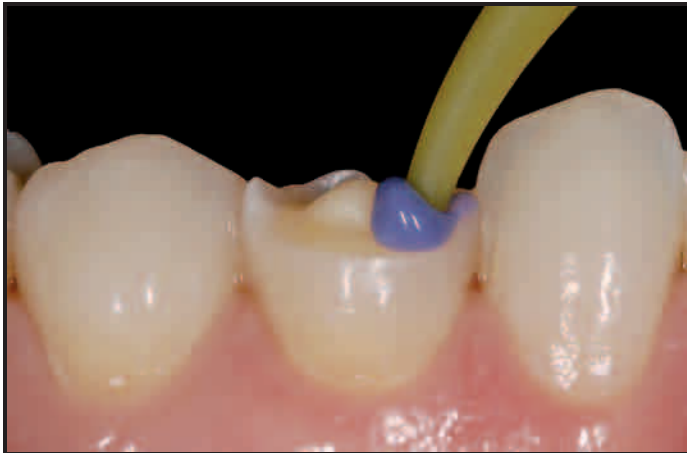
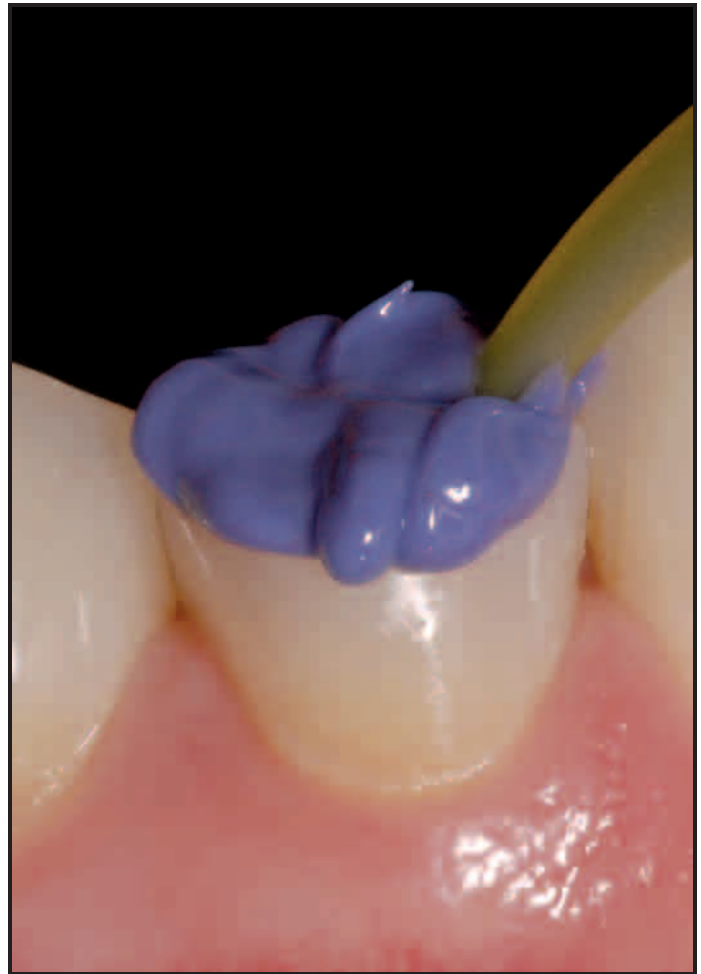
Figura 29 e 30: Fotos representativas da fase inicial da moldagem, pasta de menor densidade do material de moldagem (Elite, Zhermark, Itália) sendo levada ao preparo. Em seguida, pasta de maior densidade foi inserida com auxílio de uma moldeira descartável de dupla moldagem. Na seqüência, o paciente ocluiu para o registro da MIH.

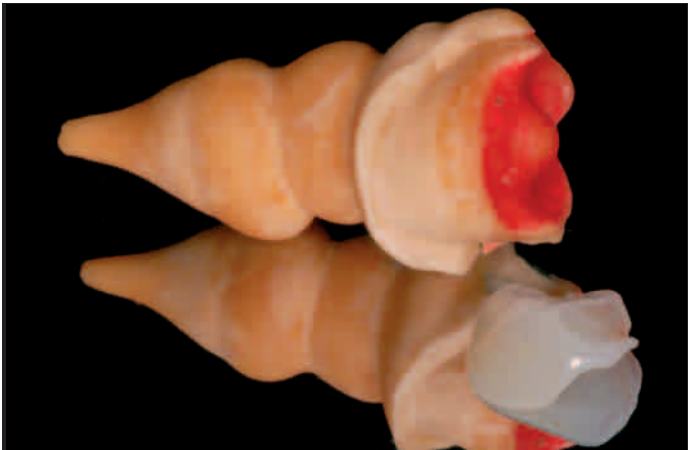
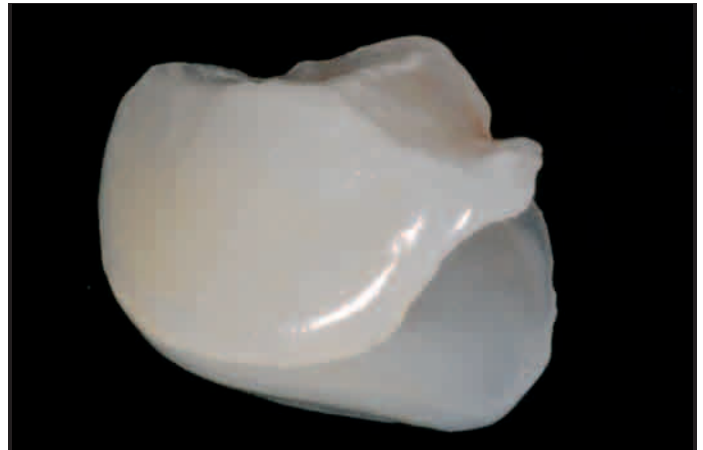
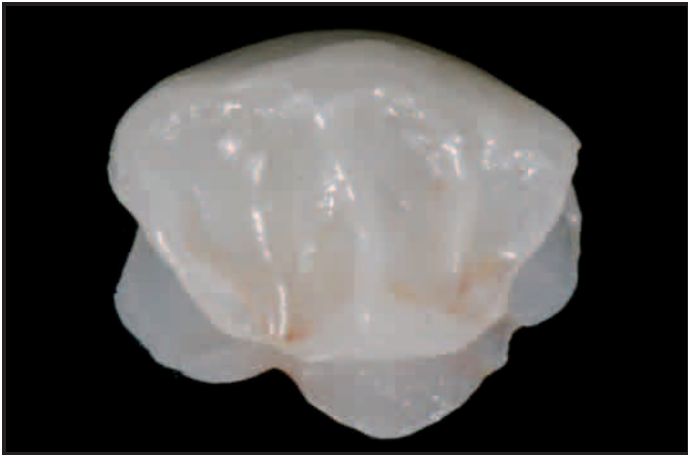
Figura 33, 34 e 35: Diferentes ângulos da peça cerâmica (IPS Empress Esthetic, Ivoclar Vivadent, Liechteinstein) confeccionada pelo laboratório Araújo Atelier Odontológico.

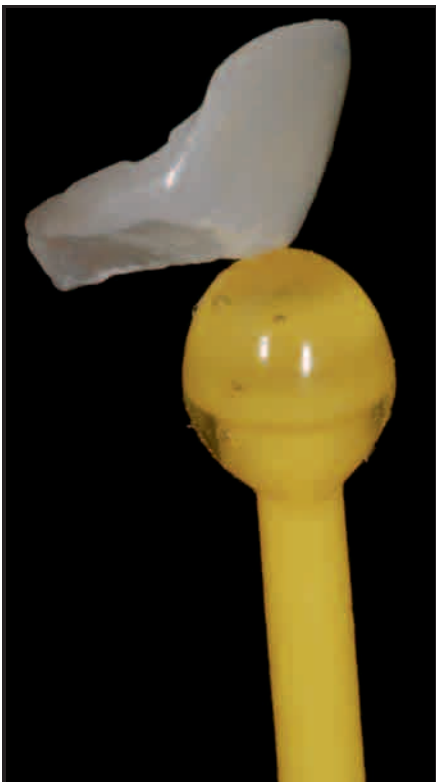
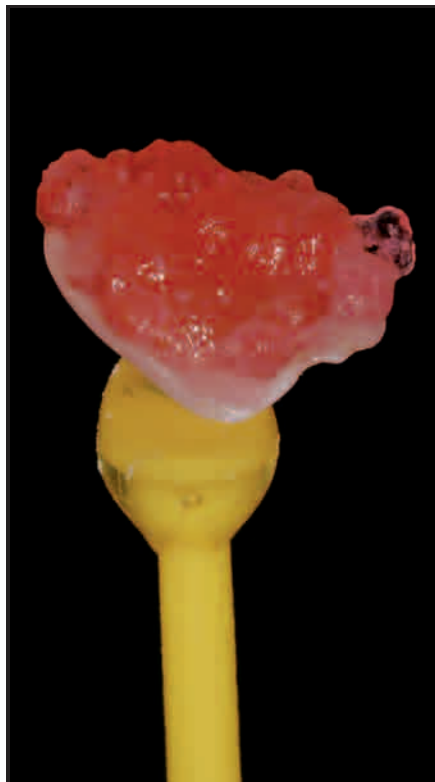
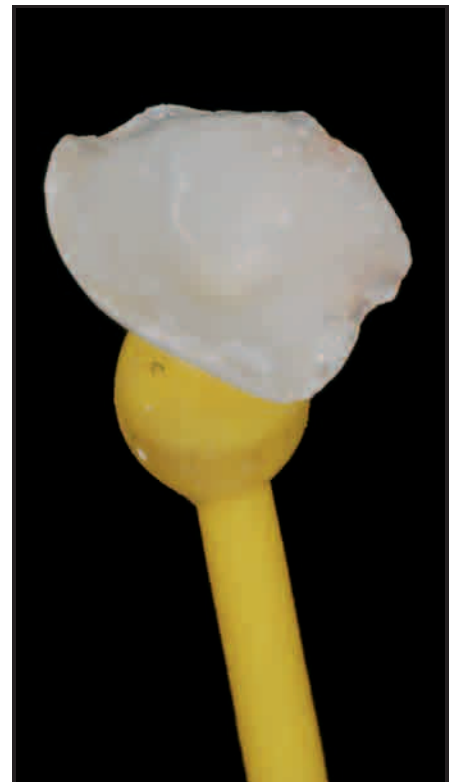
Figura 37, 38 e 39: Tratamento da peça cerâmica previamente à cimentação, condicionamento com ácido hidrófluorídrico (FGM). Observe na Fig. 39 o aspecto branco opaco, devido à presença de debris (silicatos).

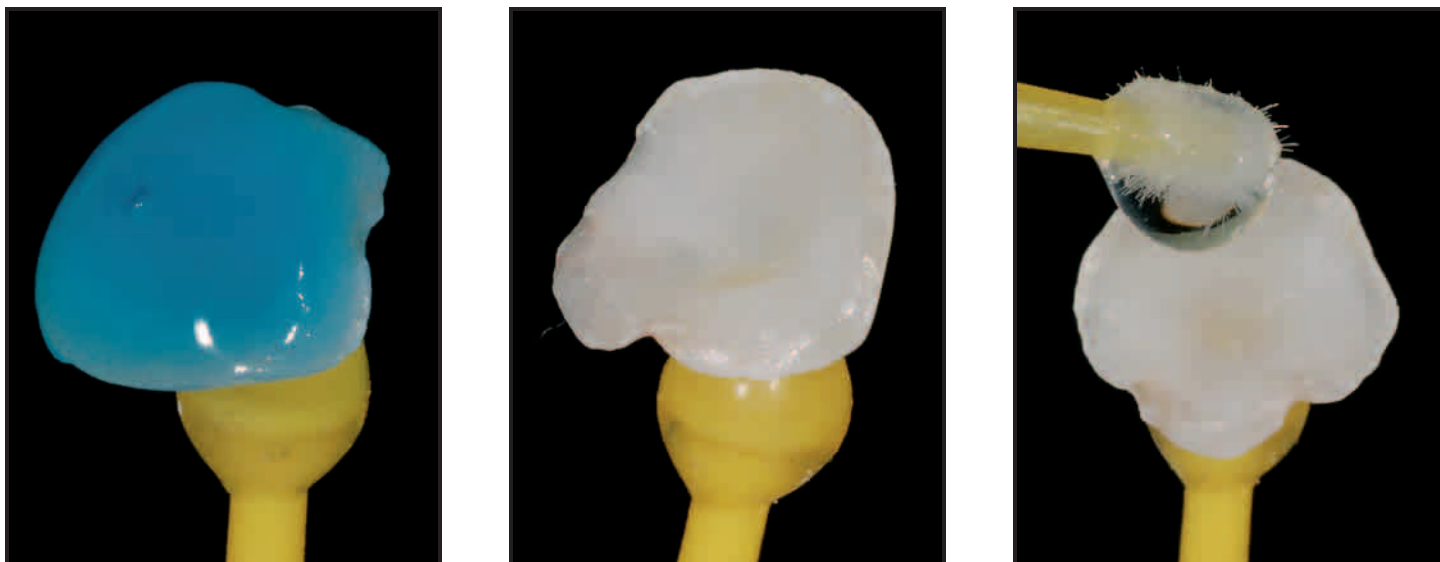
Figura 40, 41 e 42: Tratamento da peça cerâmica previamente à cimentação: condicionamento com ácido fosfórico a 37% (3M ESPE, EUA) com a finalidade de remover os debris presentes após ação do ácido hidrófluorídrico. Na seqüência, silanização com *ceramic primer* (3M ESPE).

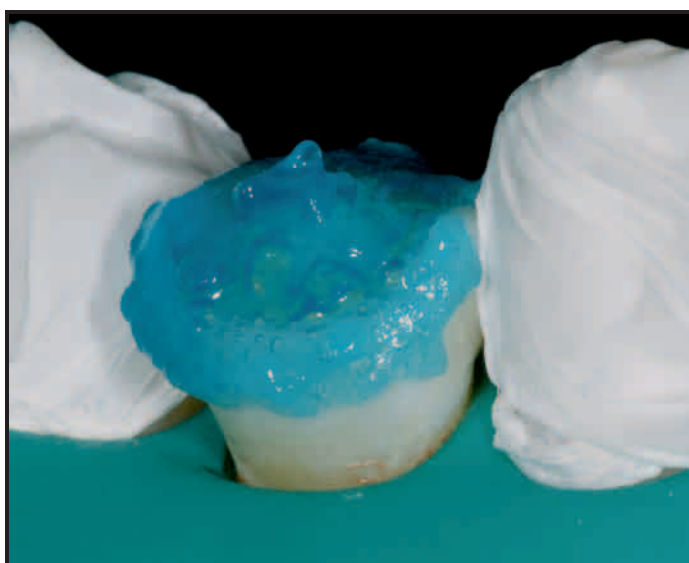
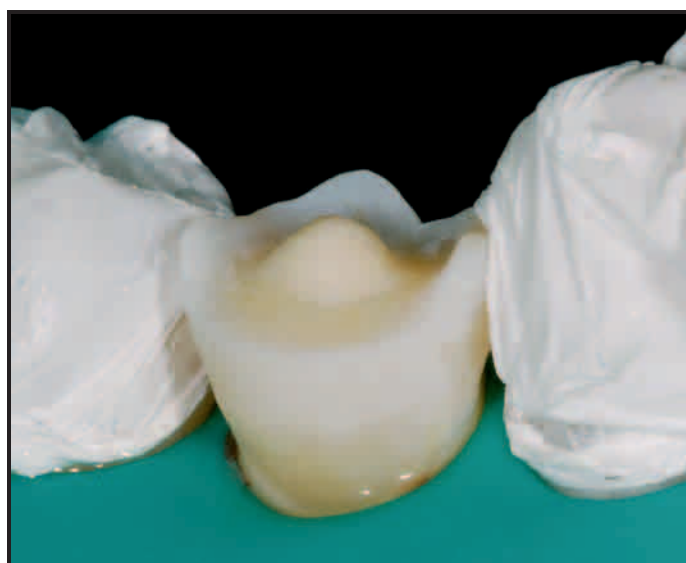
Figura 43 e 44: Proteção dos dentes vizinhos com fita veda-rosca e tratamento do elemento dental previamente à cimentação, condicionamento com ácido fosfórico a 37% (3M ESPE). Note-se o aspecto esbranquiçado do preparo após o condicionamento, o que mostra que a maior parte do preparo se encontra em esmalte.

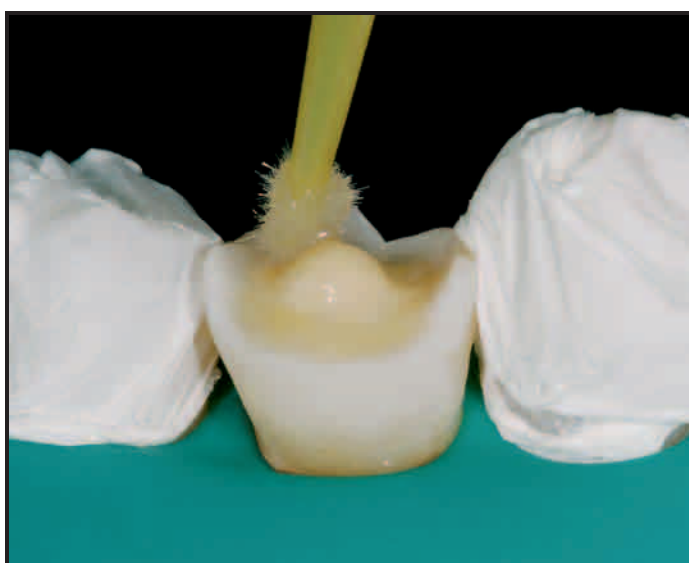
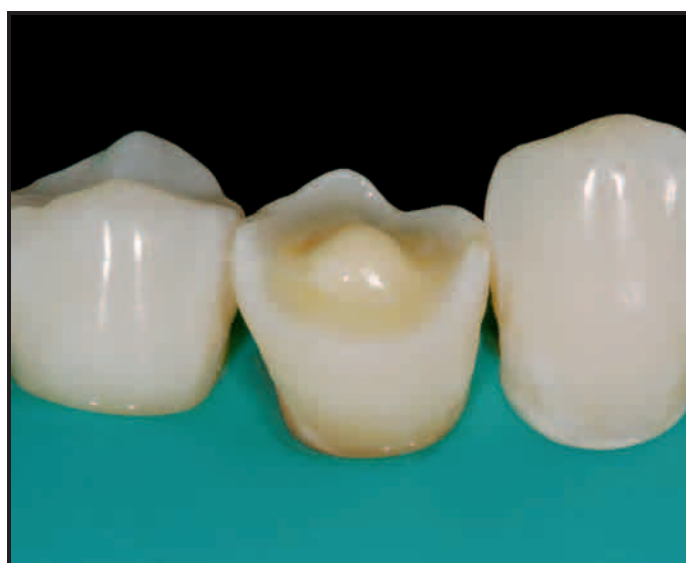
Figura 45 e 46: Tratamento do elemento dental previamente à cimentação, aplicação do sistema adesivo (Scotchbond Multipurpose Plus, 3M ESPE).

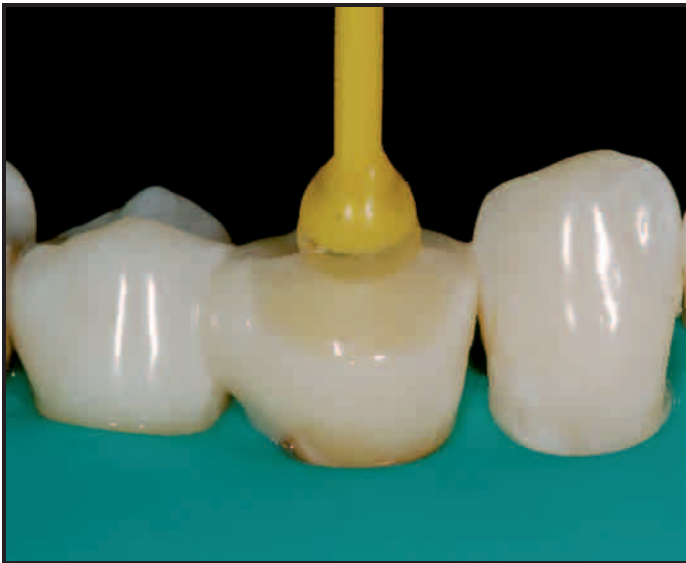
Figura 47: Cimentação com cimento resinoso (Rely-X ARC, 3M ESPE) cor A1 transparente, com auxílio de um dispositivo especial para fixação da peça cerâmica (Vivastick, Ivoclar Vivadent). Observe o extravasamento do cimento por toda a margem da restauração, demonstrando adequados selamento e cimentação.

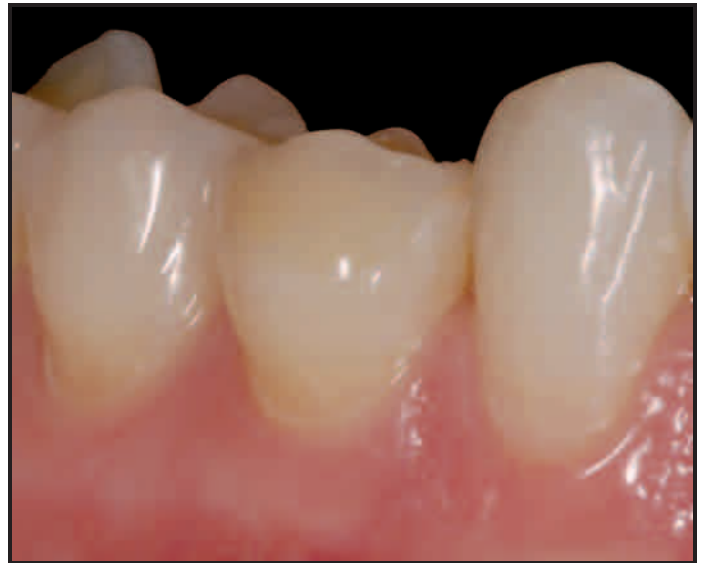
Figura 48: Aspecto da restauração após a cimentação. Observe a diferença de cor da restauração com o remanescente e com os dentes adjacentes, devido à desidratação provocada pelo isolamento absoluto do campo operatório.

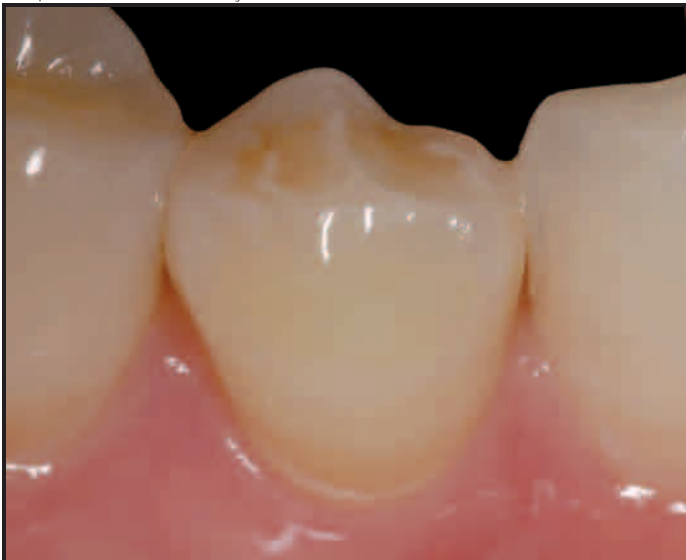
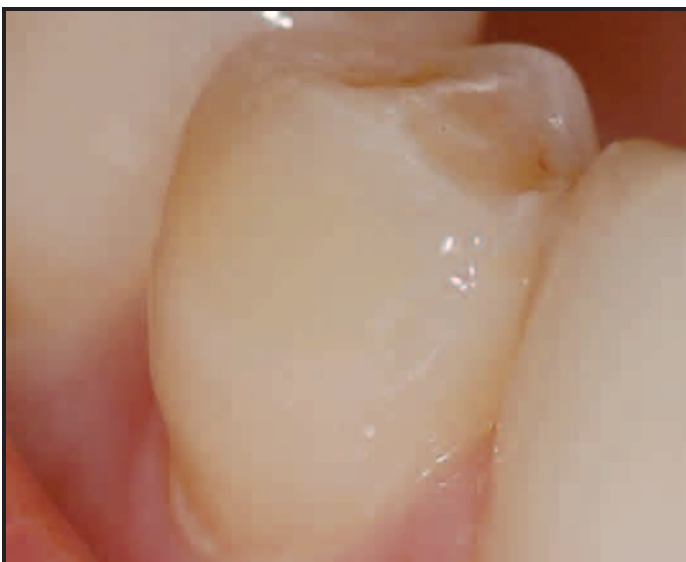
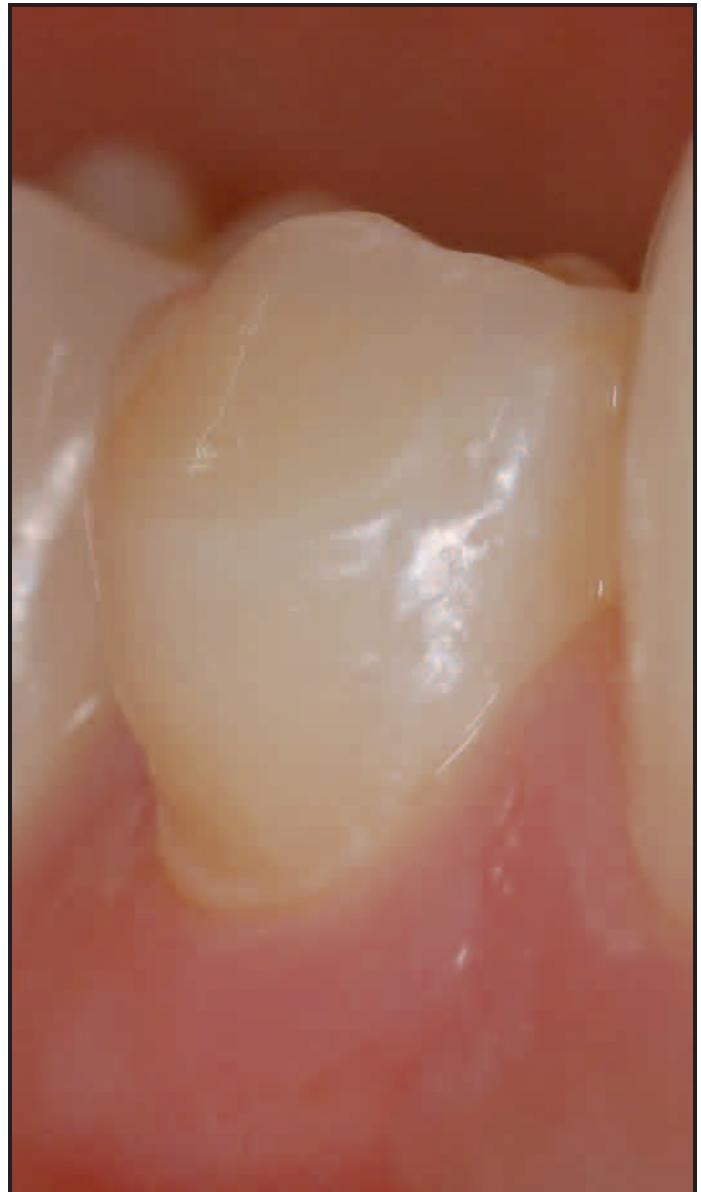
Figura 49, 50 e 51: Aspecto da restauração uma semana após a cimentação.

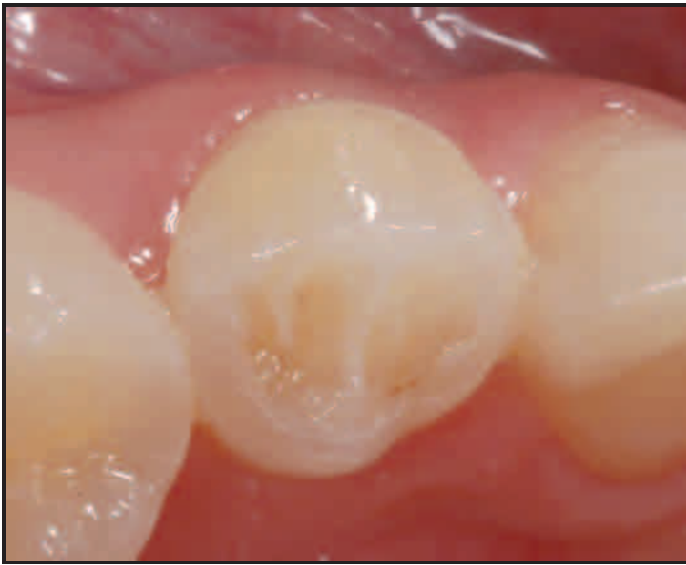
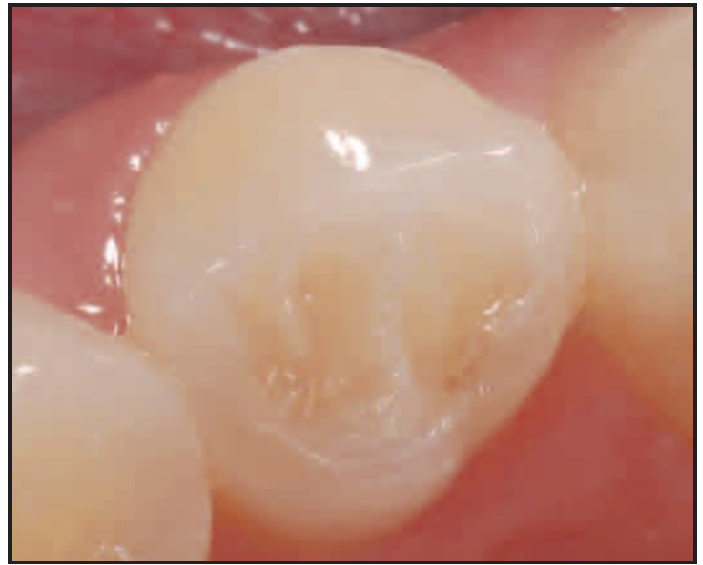
Figura 52 e 53: Vista oclusal da restauração.

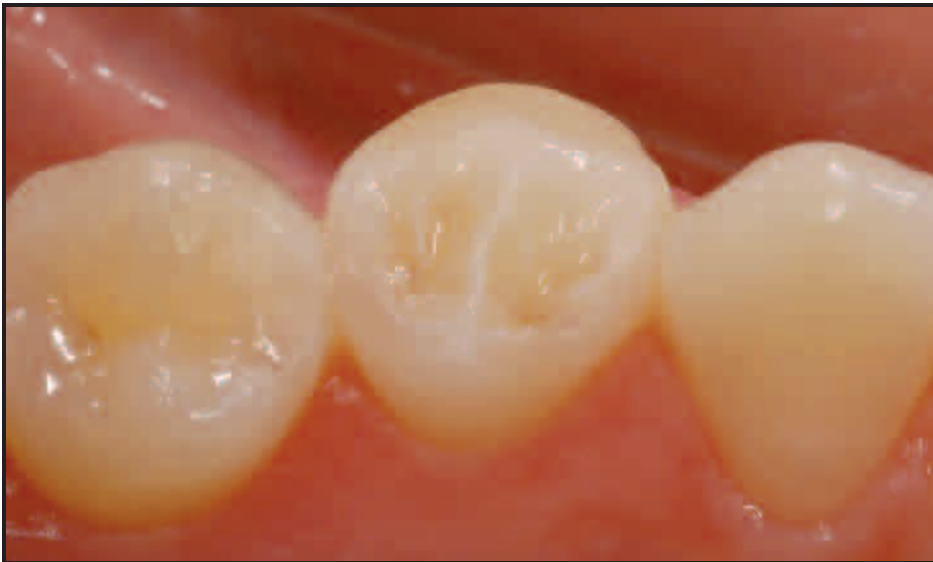
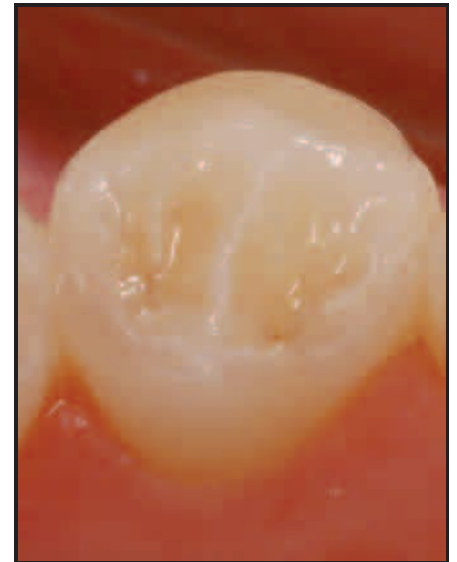
Figura 54 e 55: Vista lingual da restauração.

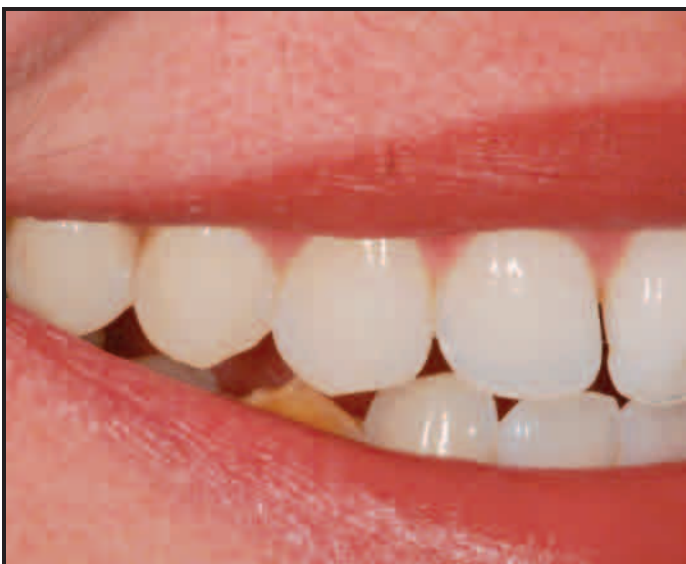
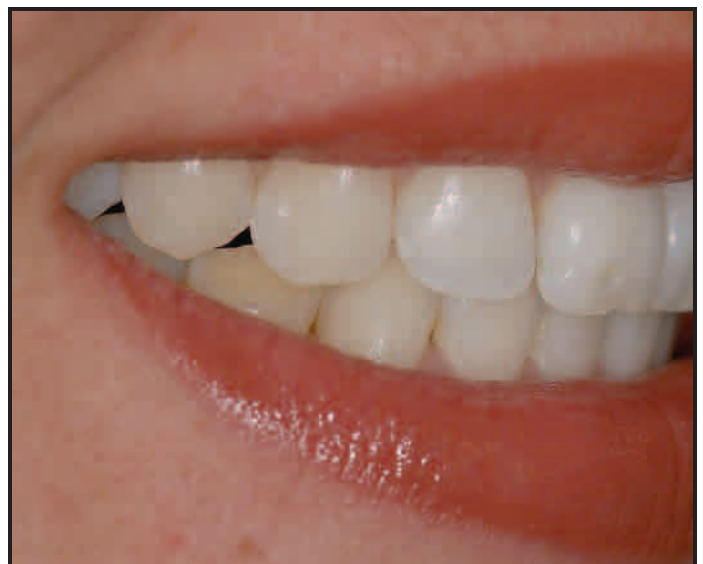
Figura 56 e 57: Paciente sorrindo antes e após o término do tratamento restaurador.

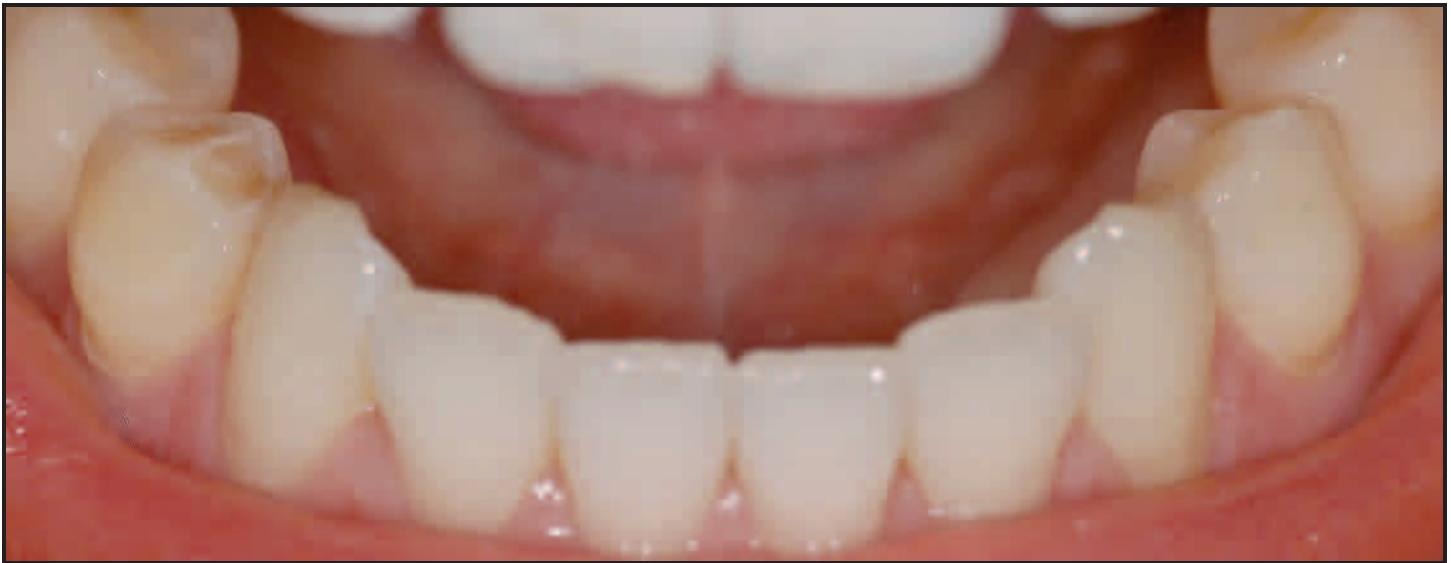
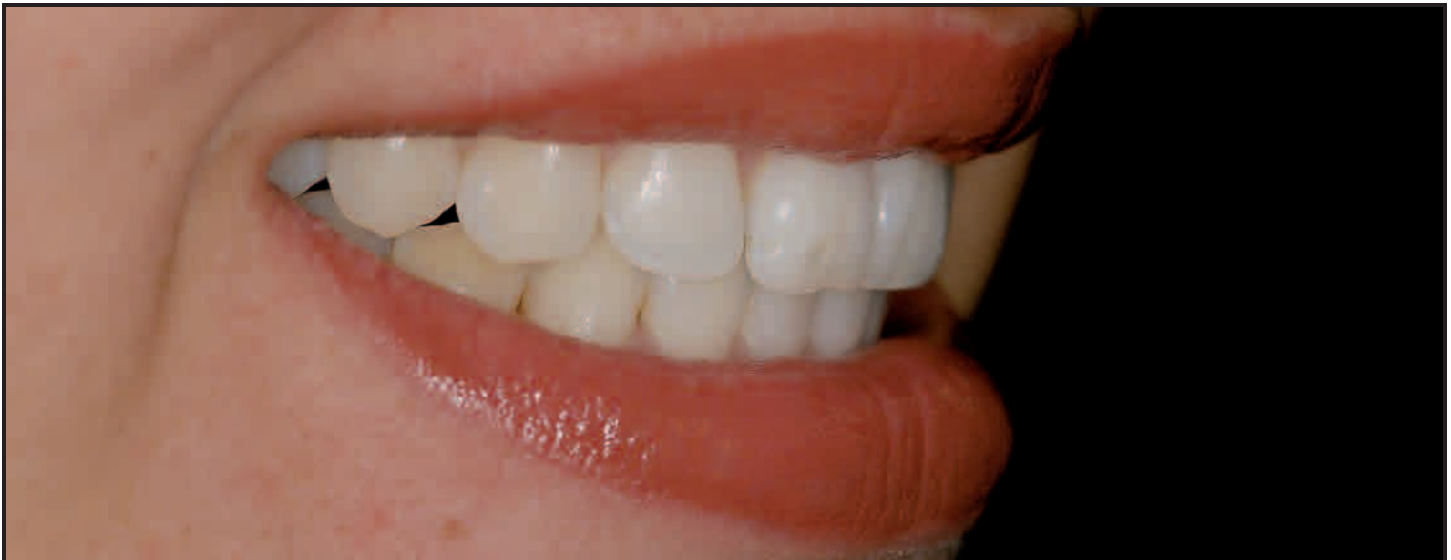
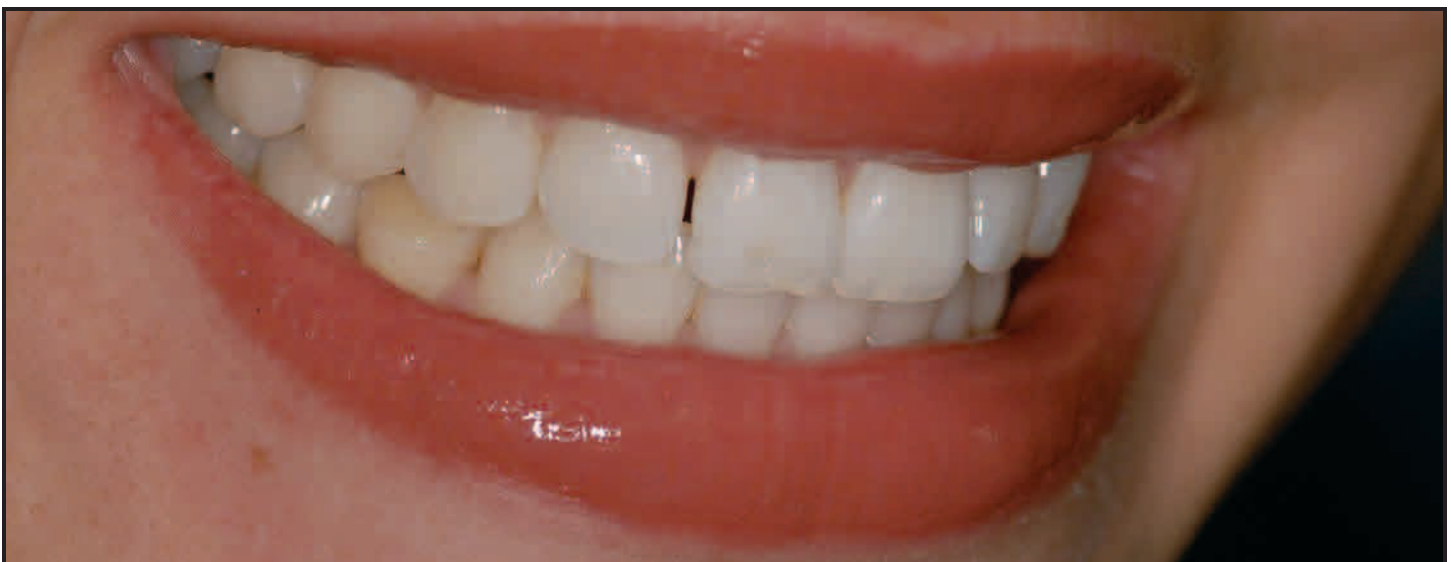
Figura 58, 59 e 60: Aspecto final da restauração.
