## REPRODUZINDO A SUPERFÍCIE DO ESMALTE

*Reproducing the enamel surface*

*Gustavo Georges de Mattos Chraim\*, Junio Santos Almeida e Silva\*\**

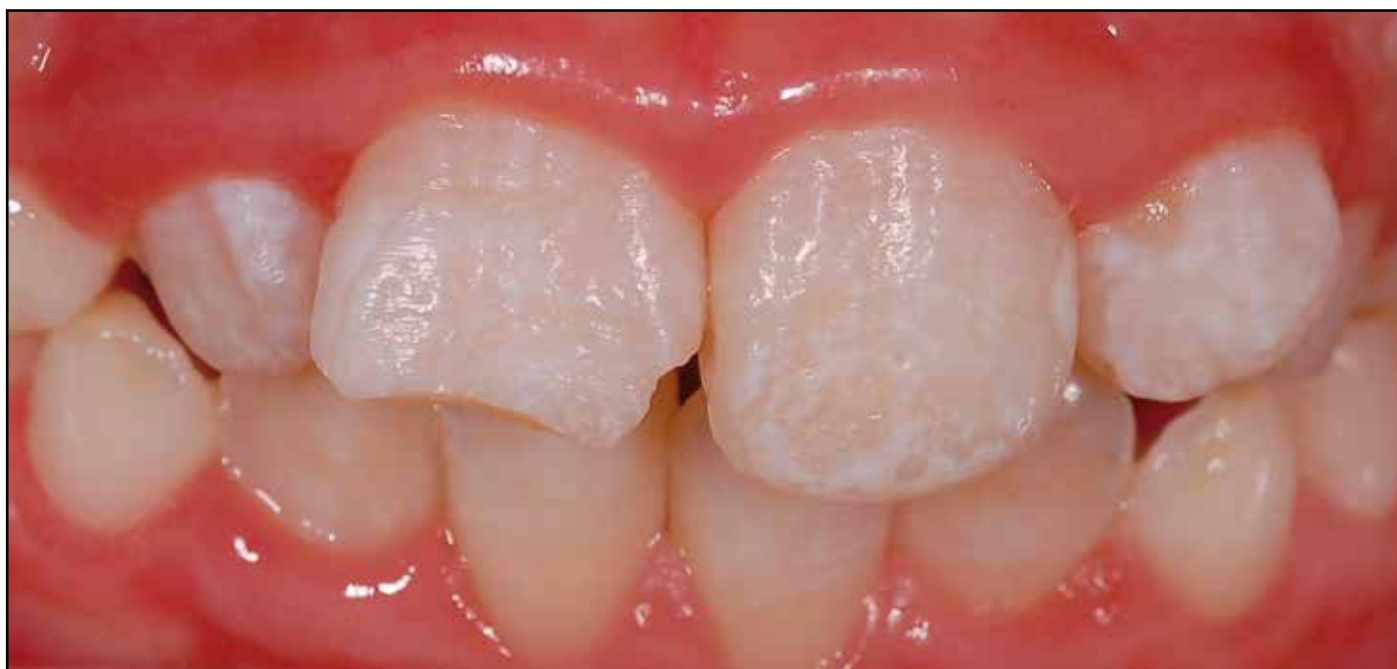
Figura 1: Dente 11 fraturado.

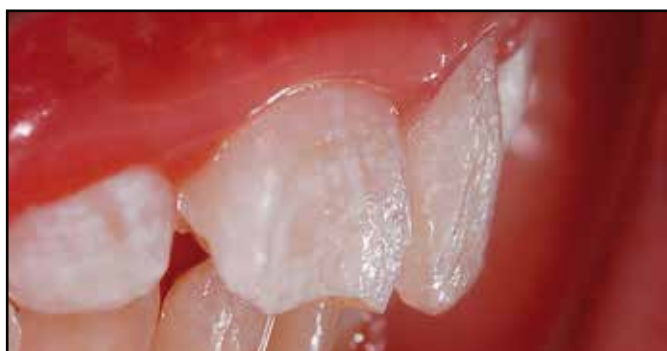
Figura 2: Dente 11 fraturado, vista lateral.

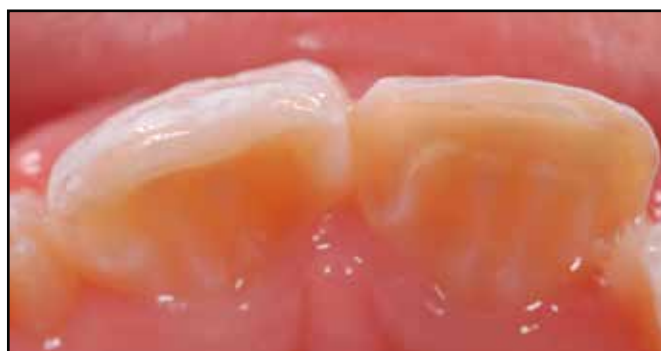
Figura 3: Dente 11 fraturado, vista incisal.

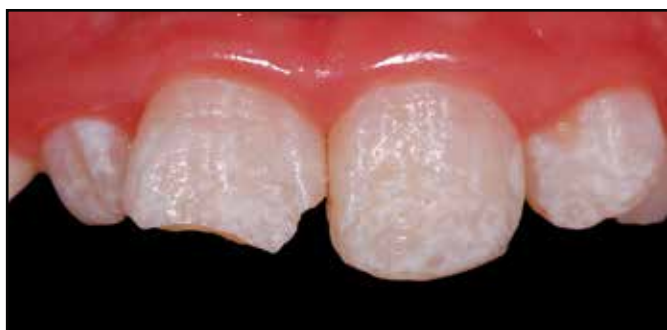
Figura 4: Dente 11 fraturado.

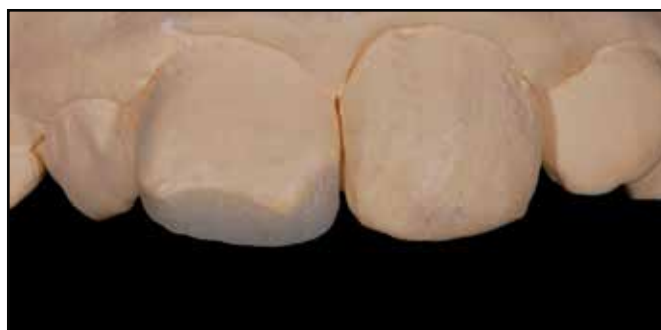
Figura 5: Enceramento diagnóstico.

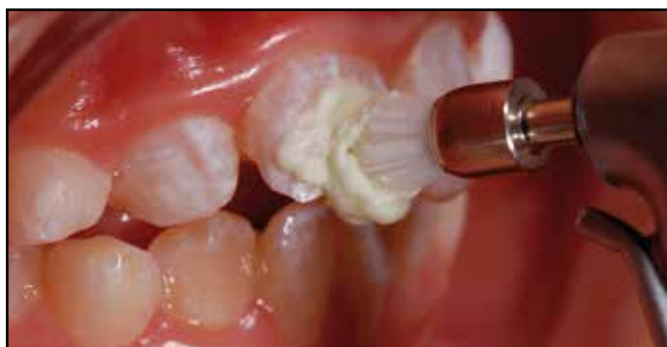
Figura 6: Profilaxia.

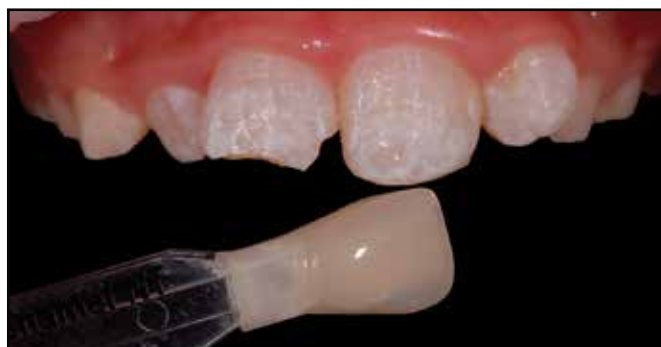
Figura 7: Seleção de cor. Resina composta Miris 2, esmalte NT e dentina S1.

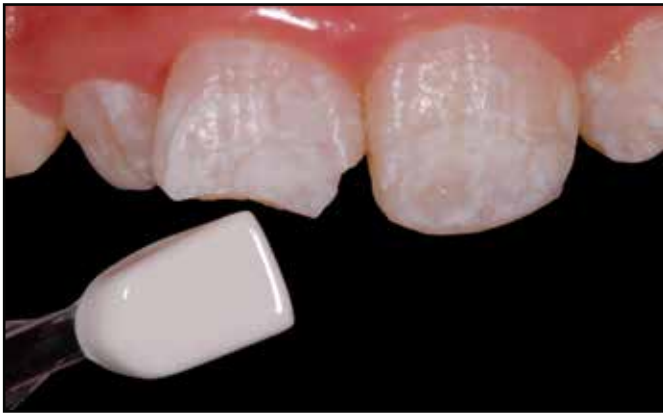
Figura 8: Tomada de cor das manchas brancas. Escala de cor do corante White e a resina Miris 2.

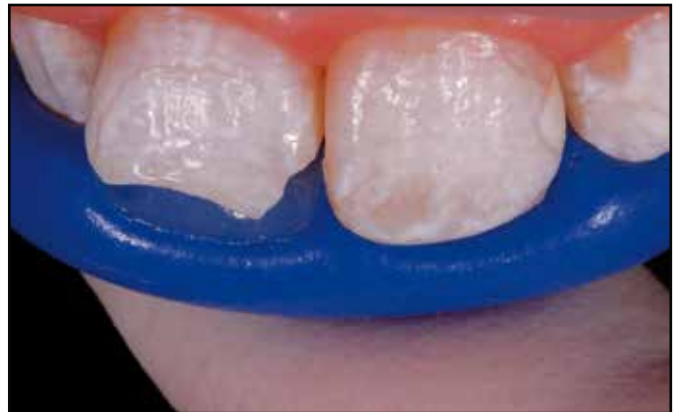
Figura 11: Confeção da face palatina com resina NT com auxílio da guia de silicone.

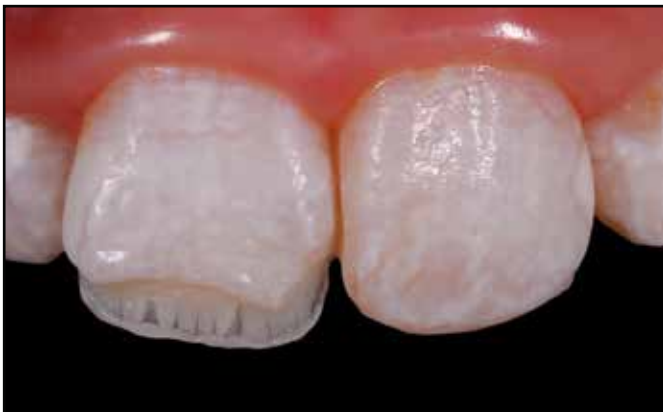
Figura 12. Resina composta de dentina S1 aplicada sobre a face palatina.

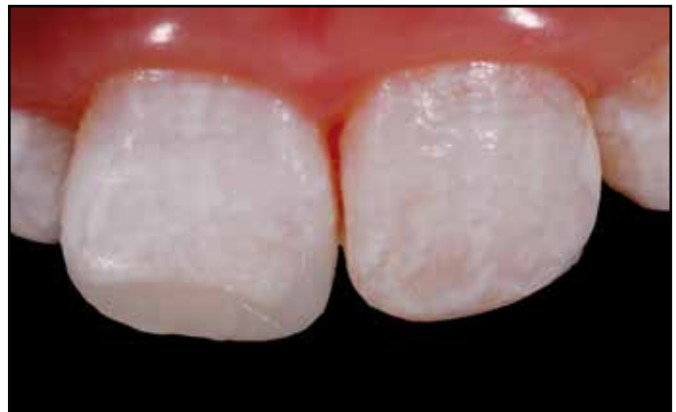
Figura 13: Face vestibular restituída com resina composta de esmalte NT.

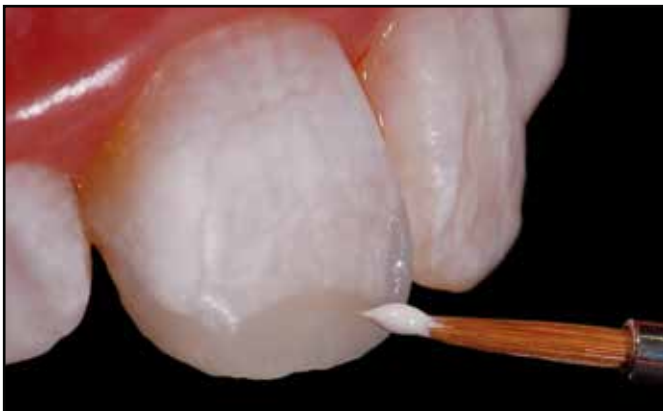
Figura 14: Aplicação de corante White sobre a resina composta de esmalte.

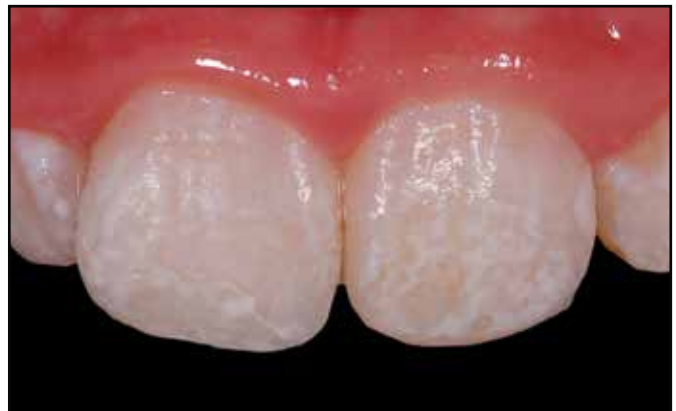
Figura 15: Imagem imediatamente após a aplicação do pigmento White.

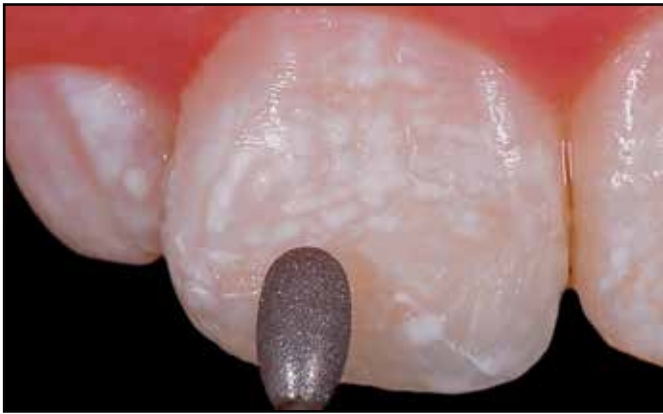
Figura 16: Uso de ponta diamantada extrafina para mascaramento da linha de união dente-restauração.

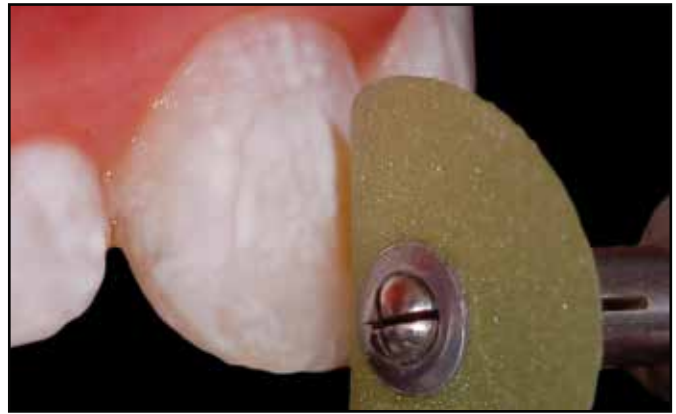
Figura 17: Uso de disco abrasivo de granulação fina.

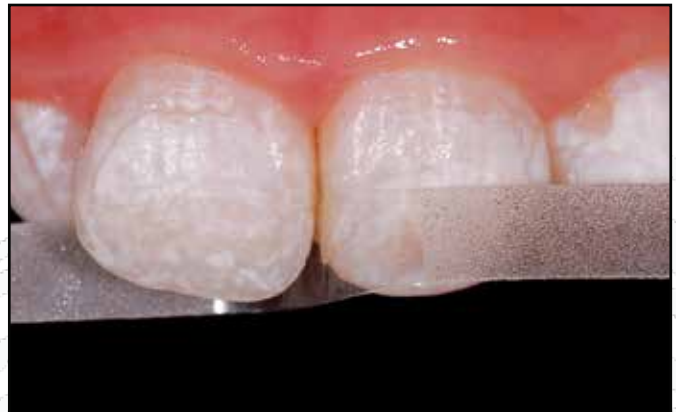
Figura 19: Acabamento proximal com tiras de lixa.

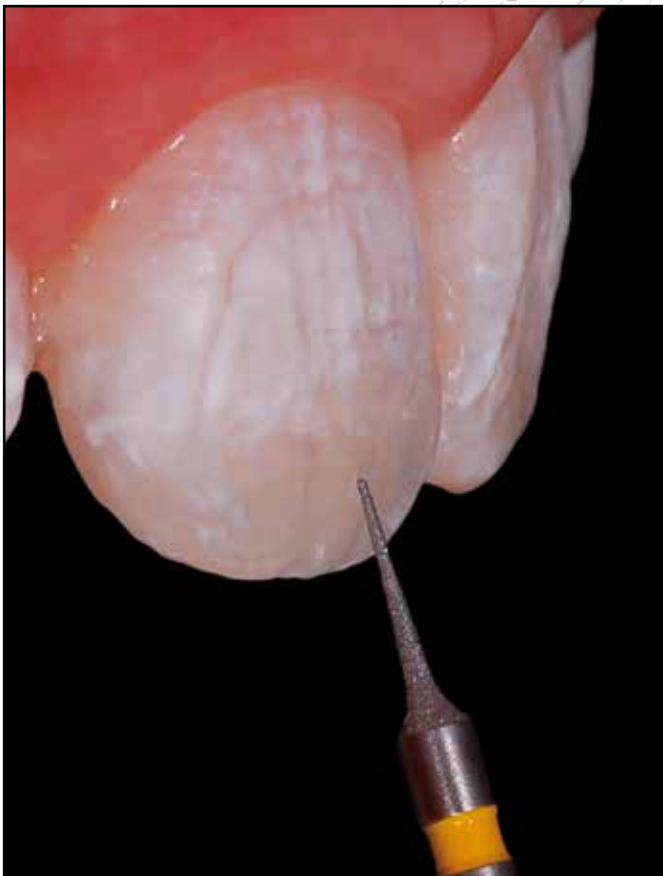
Figura 20: Simulação das periquimácias com ponta diamantada e ponta afilada de granulação extrafina.

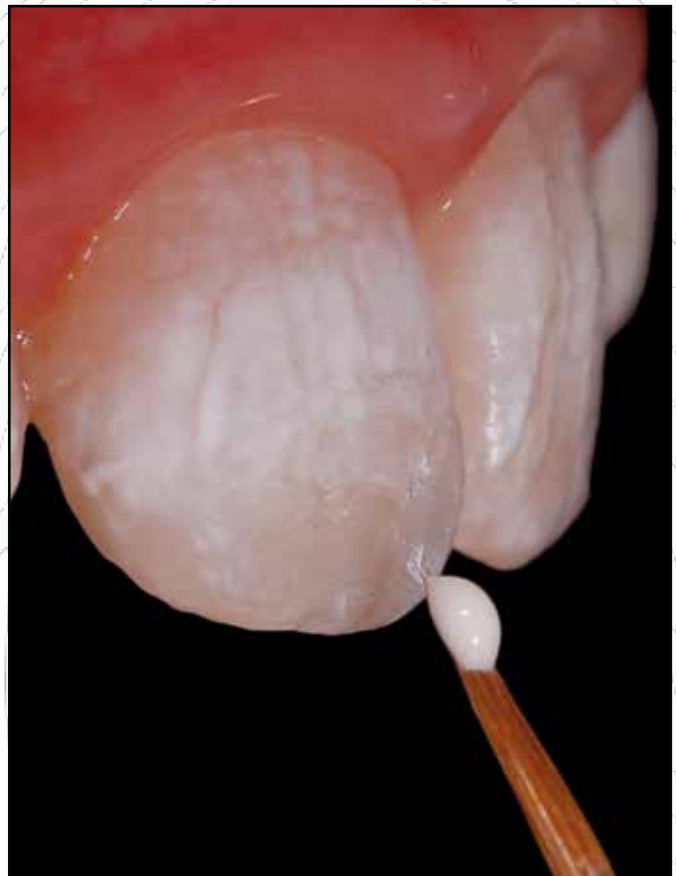
Figura 21: Nova aplicação do corante, dessa vez com a intenção de pigmentar as periquimácias.

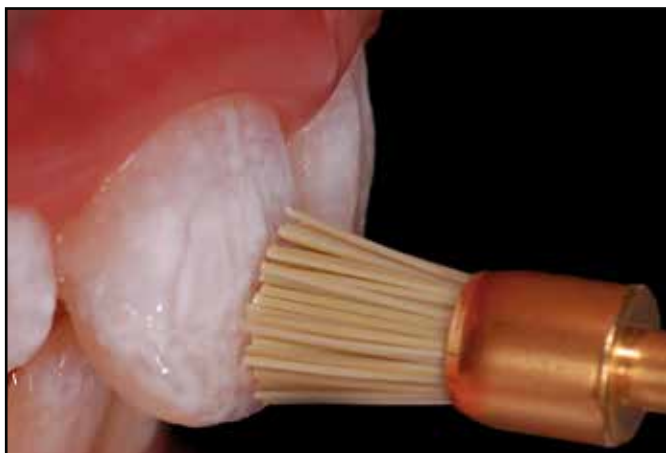
Figura 22: Polimento com escovas impregnadas de carbeto de silício.

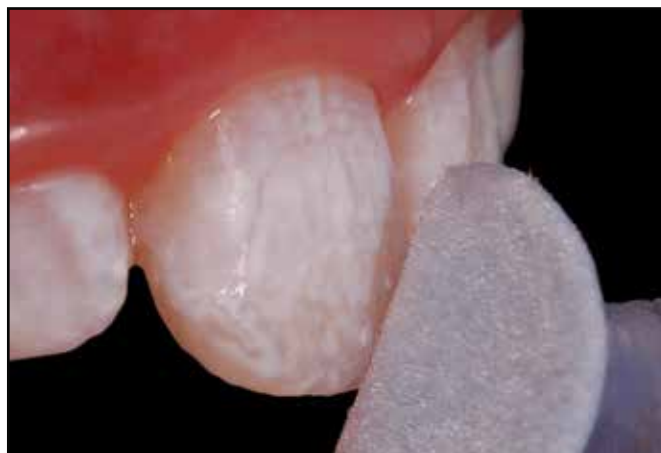
Figura 23: Polimento com disco de feltro sem impregnação de nenhum abrasivo.

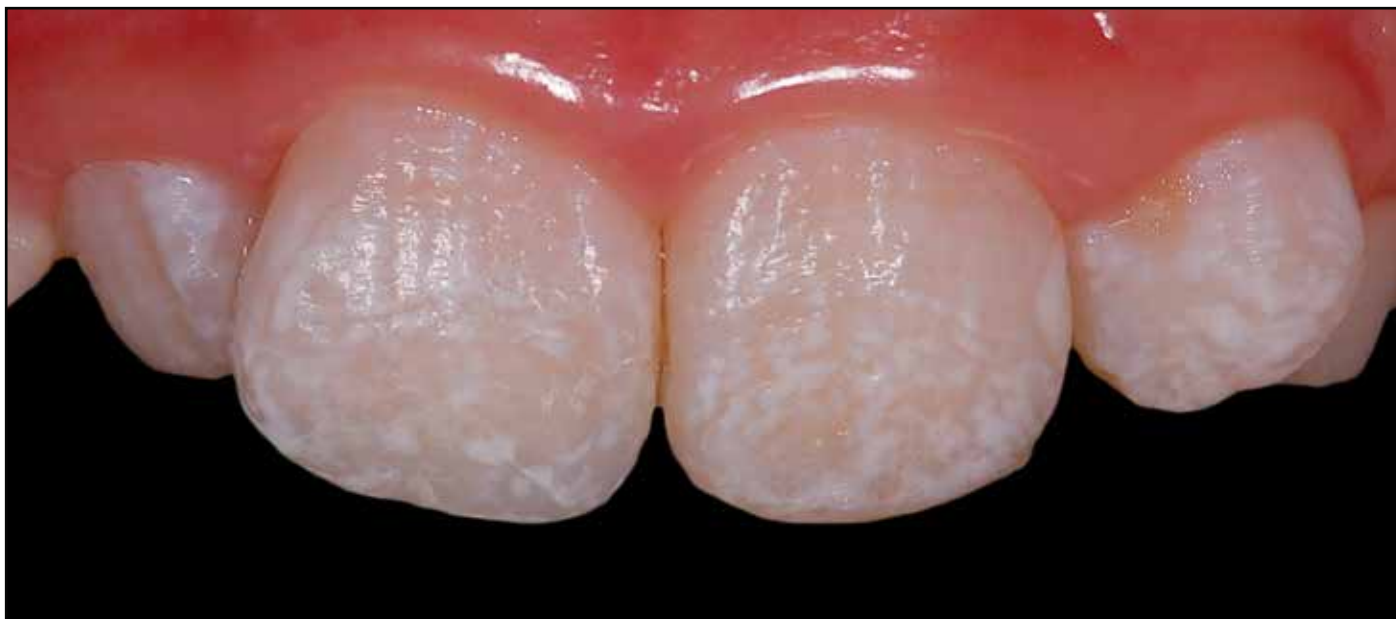
Figura 24: Restauração concluída.

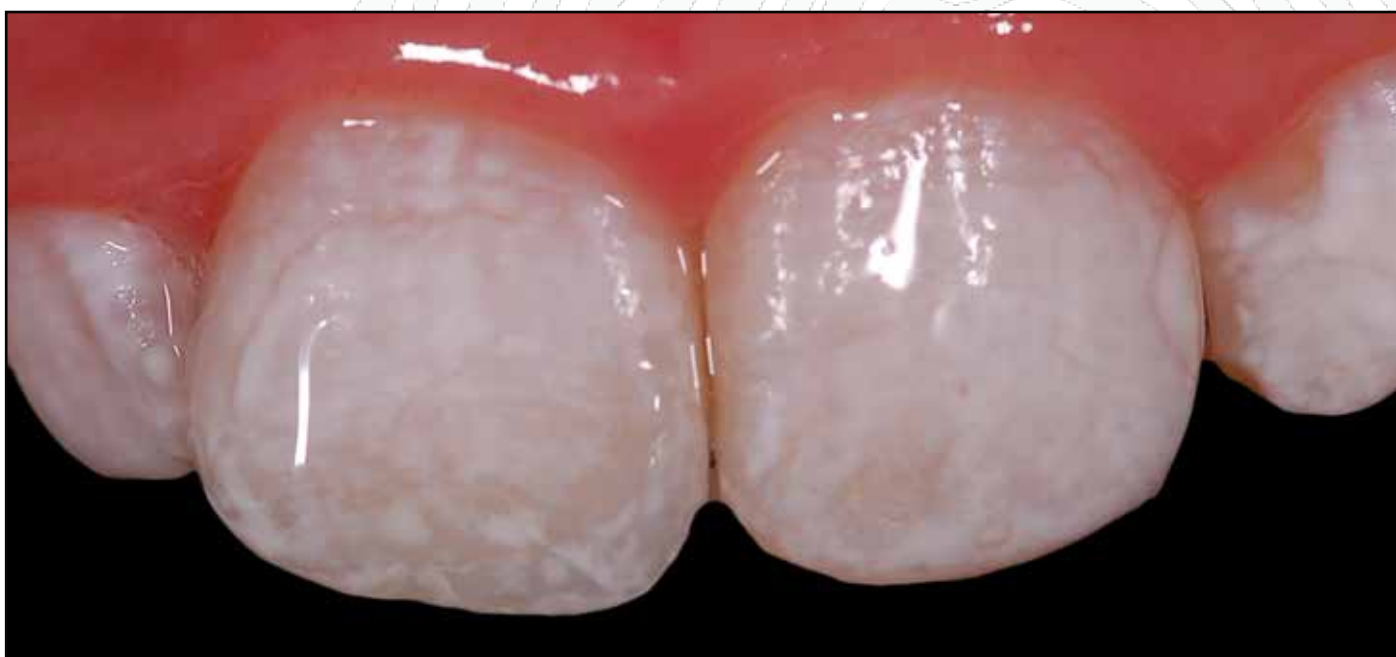
Figura 25: Restauração concluída.
